Ursparningen mellan Koler och Storsund

16 05 2013

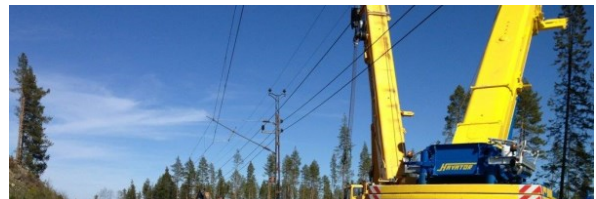
Det var en speciallastad transformatorvagn på 140 ton som spårade ur i låg hastighet på stambanan mellan Koler och Storsund. Den tunga lasten och rälsbrottets läge i en doserad kurva krävde att man anlade en tillfällig väg fram till platsen för rälsbrottet, för att kunna bärga den tunga

lasten på ett säkert sätt. På fredagmorgonen blev vagnen slutligen borttransporterad och Strukton Rail kunde påbörja reparationsarbetet med slipersbyte, rälsbyte, makadamisering och spårriktning. Det sista arbetsmomentet innebär att det reparerade området kontrolleras och besiktigas innan trafiken åter kan släppas på. Enligt gällande tidsprognos ska trafiken åter vara igång kl. 21:00 fredag kväll.
